# Relatório Técnico

## **RT 35/CATRA COVID-19/Rota 116/2021**

Relatório de Situação do Rodoviário  
Rota 116

*Elaboração*  
CATRA – Câmara de Transportes e Rodovias

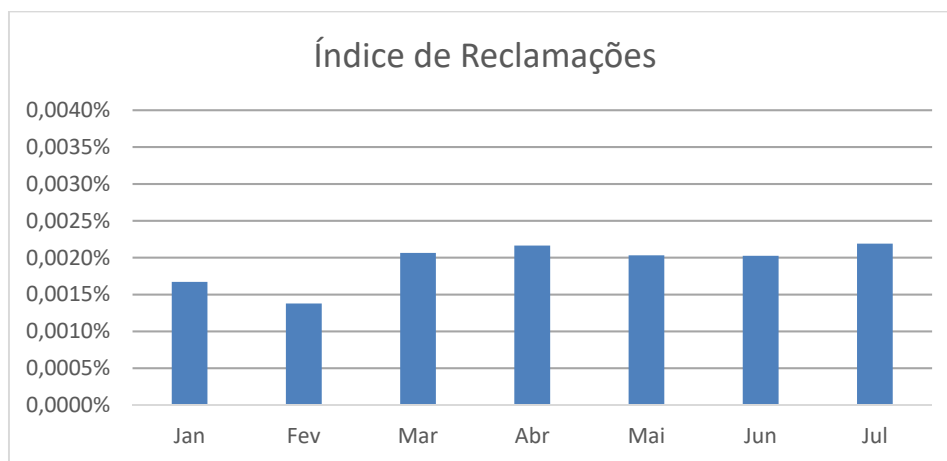
O **Gráfico 8.2.2**, traz o resultado do Índice de Reclamações no ano de 2021. O índice, é composto pelo número de reclamações dividido pelo número total de veículos, pagantes e não pagantes, trafegados na rodovia no mesmo período, multiplicado por 100.

**Gráfico 8.2.2 – Índice de Reclamações no ano de 2021**

Como observado, o Índice de Reclamações teve uma média de 0,00193% ao longo do período analisado.

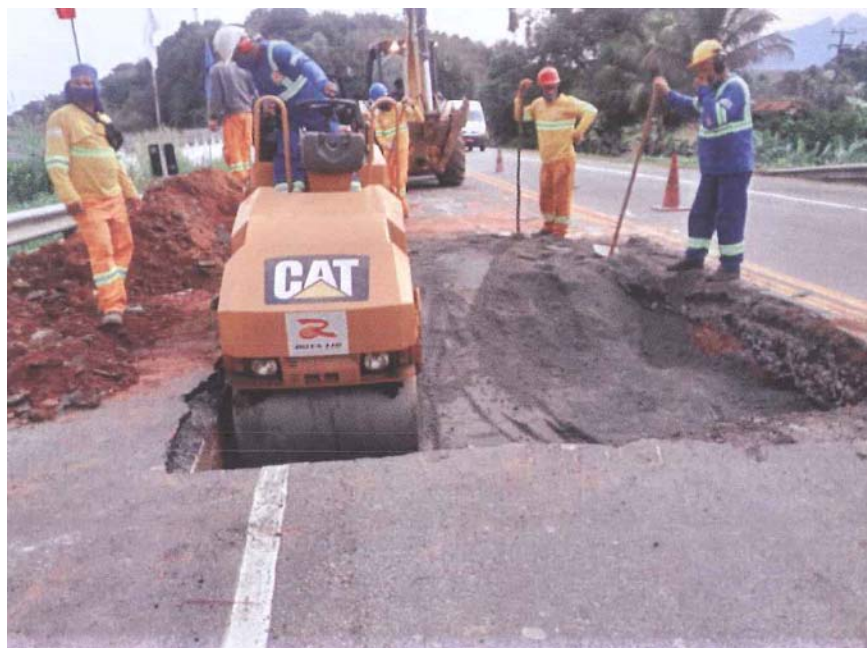
**Foto 1 – Restauração do Pavimento - Km 32+500**

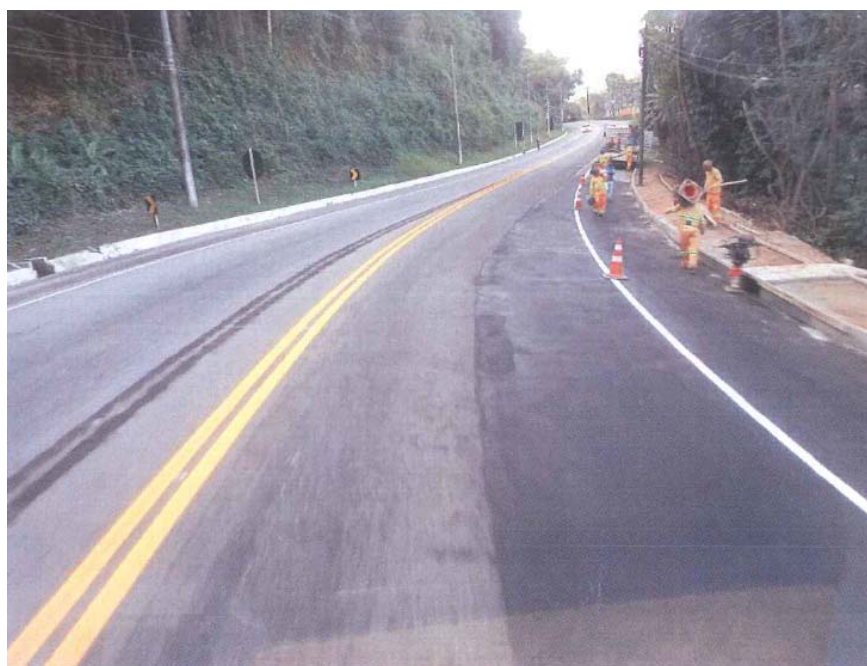
**Foto 2 – Melhoria Traçado - Km 39,9**

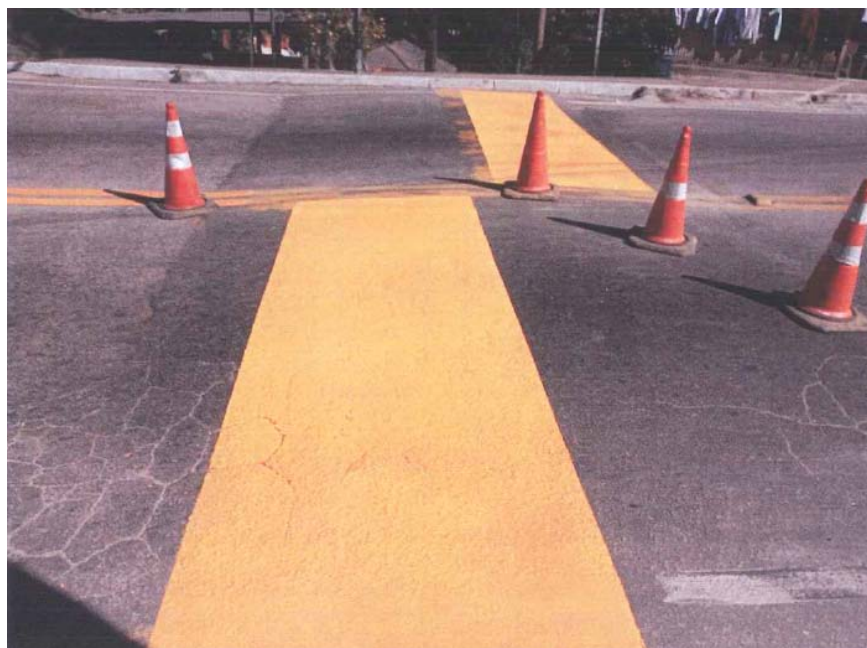
**Foto 3** – Sinalização Horizontal - Km 41

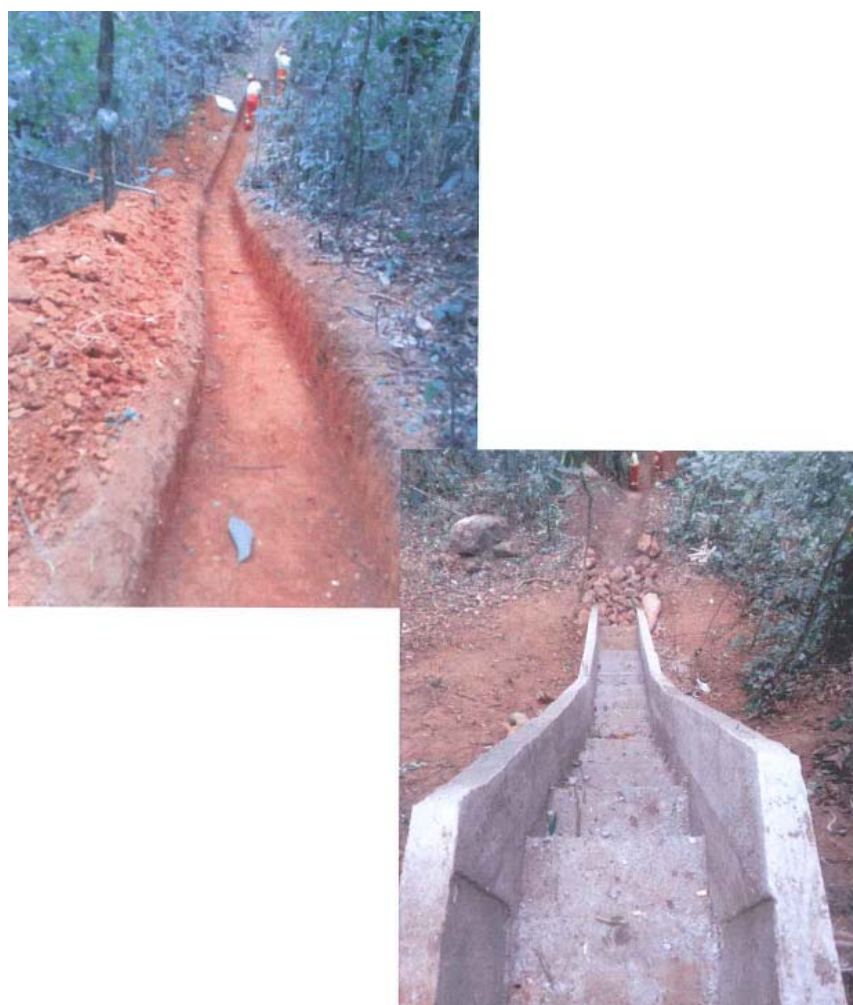
**Foto 4** – Ampliação Drenagem - Km 48,8

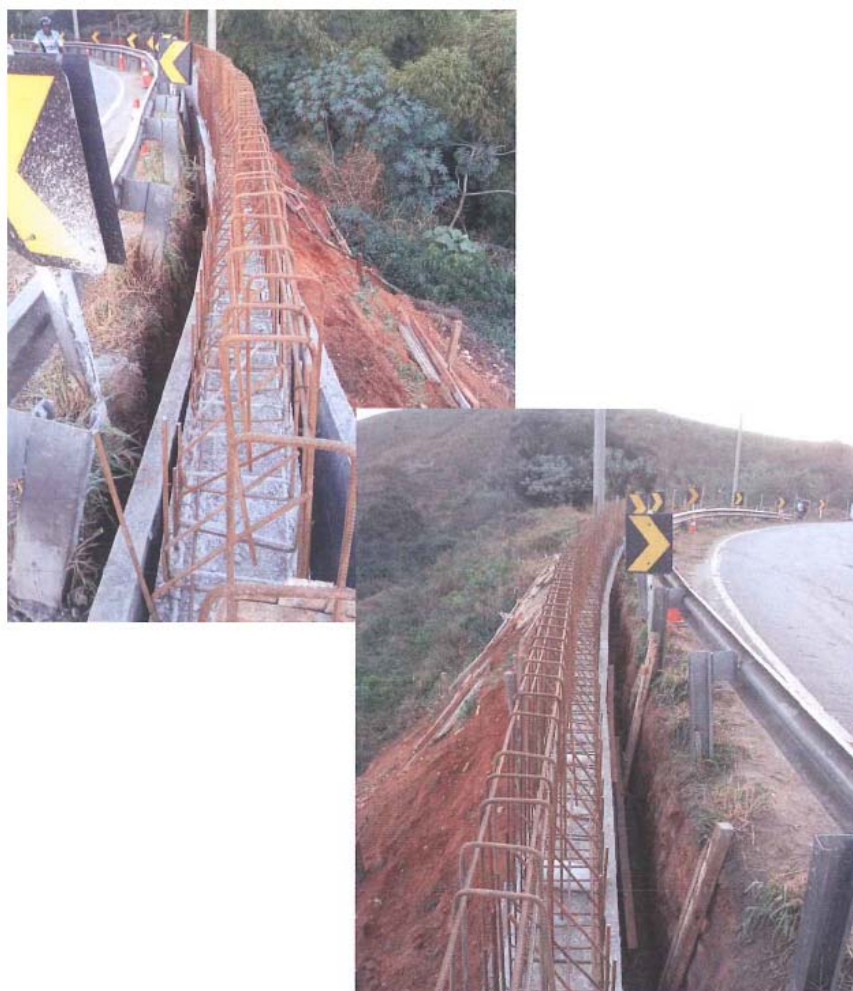
**Foto 5** – Restauração de Dispositivo de Segurança - 132+500

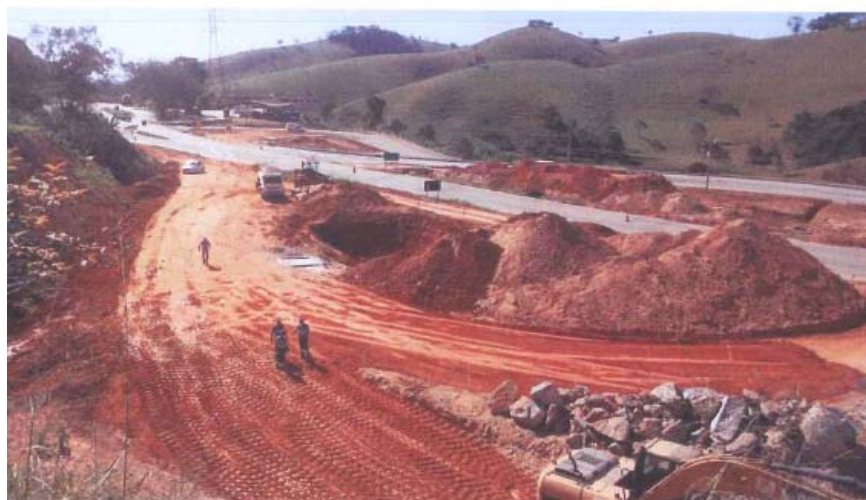
Maior parte dos serviços de obra/manutenção em andamento são de conserva. Contenção, duplicação e readequação de interseções são outros serviços em andamento. A obra de readequação de interseção no **Subtrecho 4**, pode ser vista por fotografia no final do relatório **Foto 6**.

**Foto 6** – Adequação da Interseção Cordeiro A - 123+300

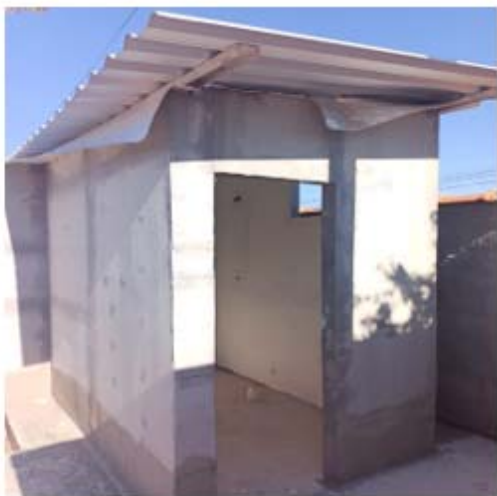
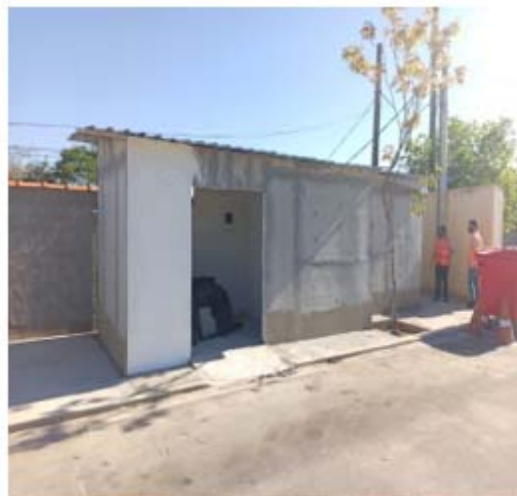
Durante a visita técnica realizada, foi verificado que, em atendimento à Resolução supracitada, a concessionária deu início às obras de implantação de posto de atendimento ao usuário na Praça de Pedágio localizada no Km 1,9, em Itaboraí. Além do posto de atendimento, foi informado pela equipe da ROTA 116 que será disponibilizado um banheiro PNE aos usuários.

**Figura 1** – Posto de Atendimento de Itaboraí - Km 1,9. Foto de: 15/06/2021.

**Figura 2** – Posto de Atendimento de Itaboraí - Km 1,9. Foto de: 15/06/2021.

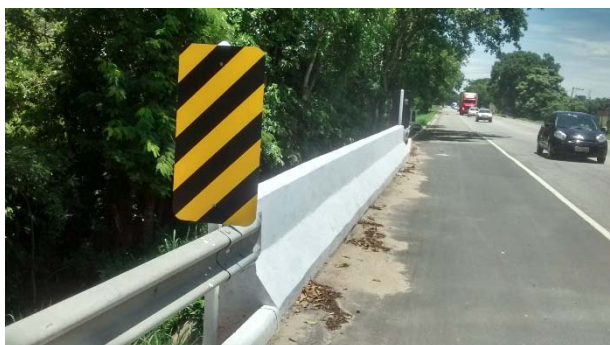
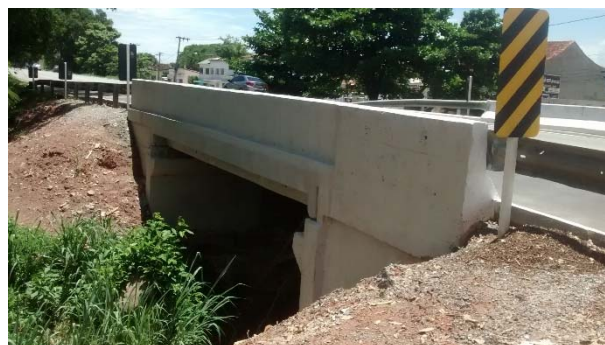
- Km 20,5 - Afluente do Rio Macacu

**Figura 3** – Concluído o alargamento da ponte no local. Foto de: 23/01/2017.

**Figura 4** – Concluído o alargamento da ponte no local. Foto de: 23/01/2017.

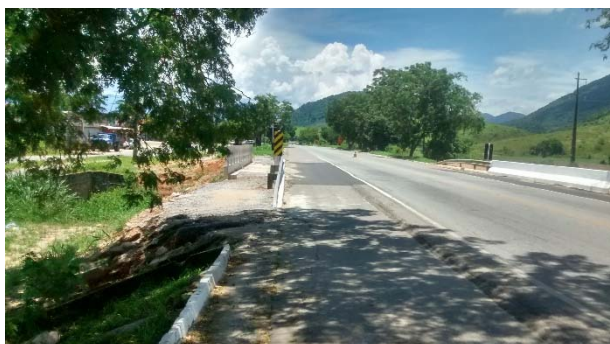
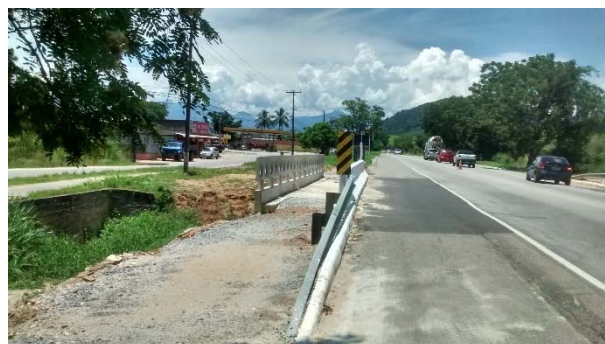
- Km 20,77 - Afluente do Rio Macacu

**Figura 5** – Concluído o alargamento da ponte no local. Foto de: 23/01/2017.

**Figura 6** – Concluído o alargamento da ponte no local. Foto de: 23/01/2017.

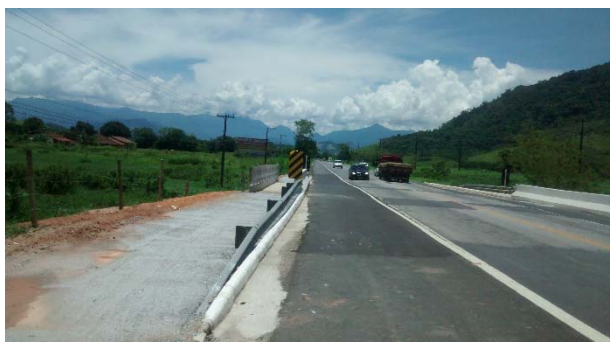
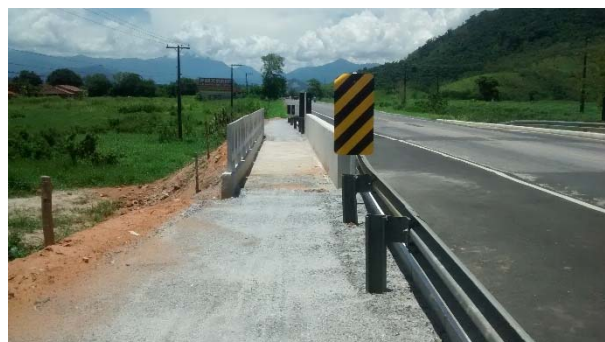
- **Km 22,42 – Afluente do Rio Macacu**

**Figura 7** – Concluído o alargamento da ponte no local. Foto de 23/01/2017.

**Figura 8** – Concluído o alargamento da ponte no local. Foto de 23/01/2017.

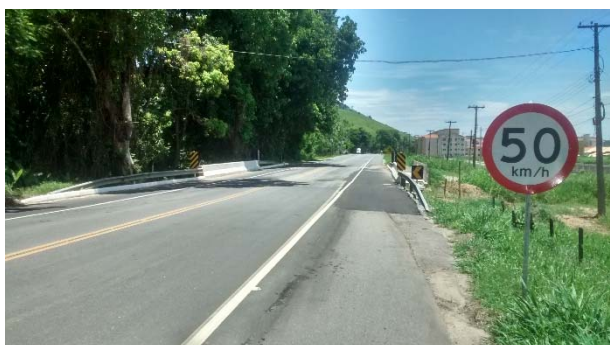
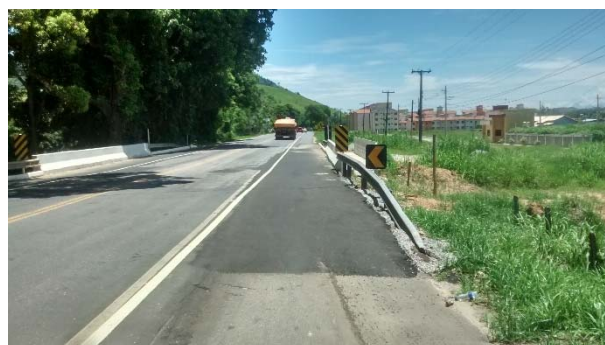
- **Km 26,25 – Afluente do Rio Macacu**

**Figura 9** – Concluído o alargamento da ponte no local. Foto de: 23/01/2017.

**Figura 10** – Serviço de alargamento da ponte neste local. Foto de: 11/10/2016.

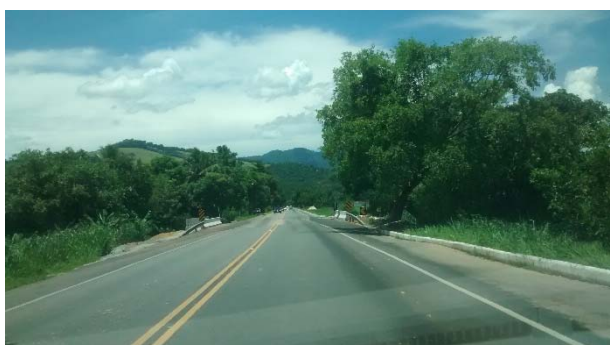
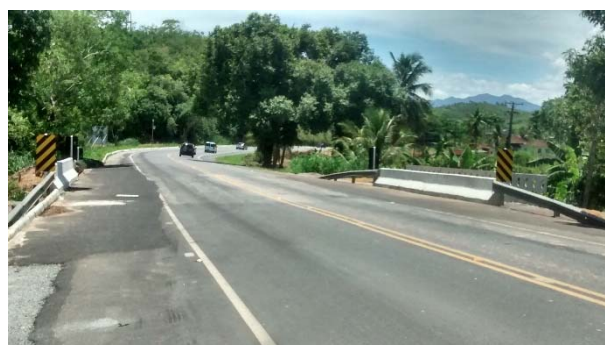
- **Km 32,5 – Afluente do Rio Macacu**

**Figura 11** – Concluído o alargamento da ponte no local. Foto de: 23/01/2017.

**Figura 12** – Concluído o alargamento da ponte no local. Foto de: 23/01/2017.

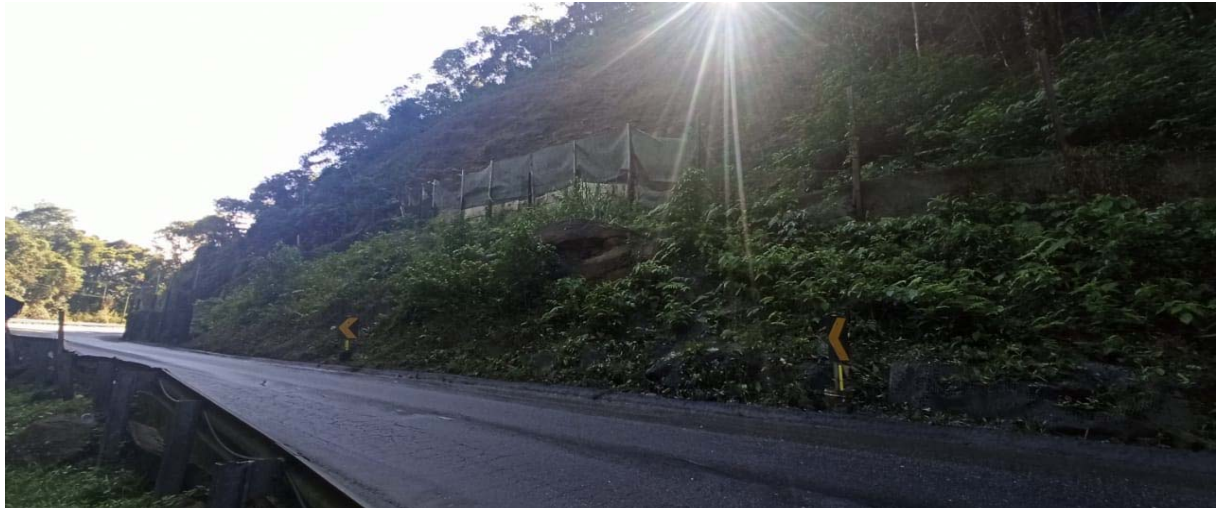
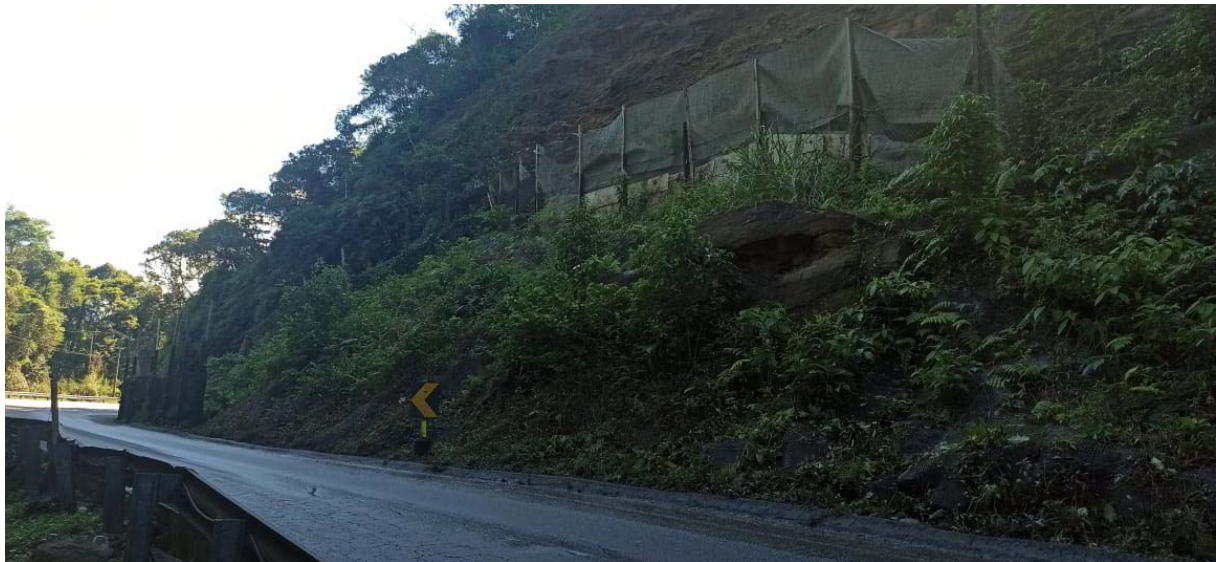
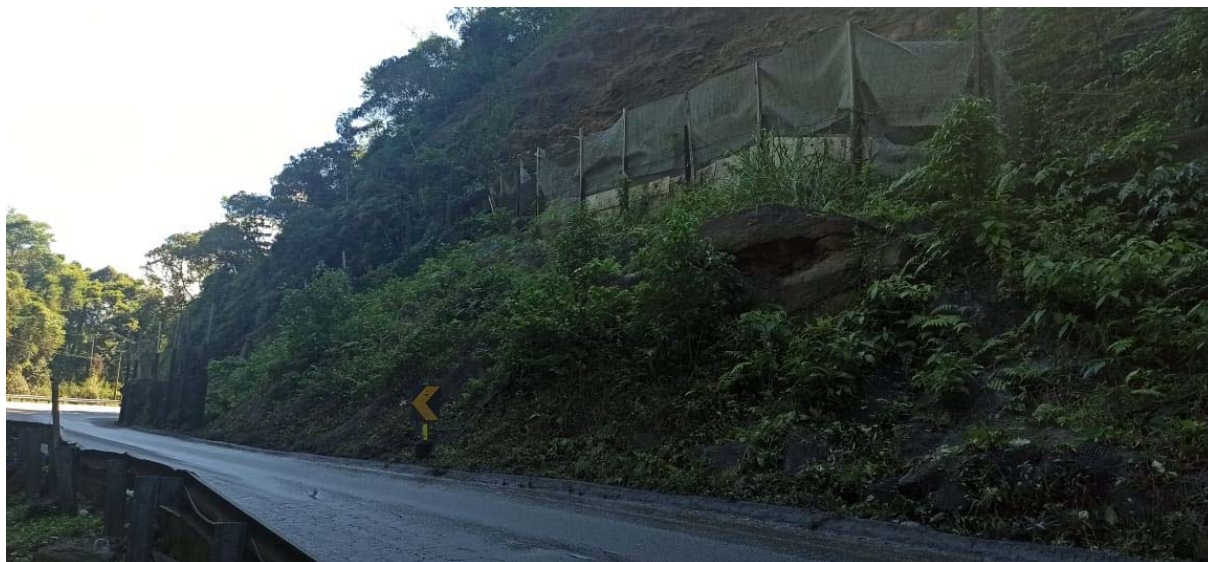
A visita técnica procedeu com a verificação de local onde ocorreu a queda de barreira na Serra dos Três Picos, no Km 53, bairro de Boca do Mato, município de Cachoeira de Macacu. A ocorrência, caracterizada por escorregamento de talude com interrupção do tráfego de veículos, foi registrada em 10/10/2019, sob o R.O nº 3328.

O trecho permanece interditado no sentido Norte, de modo que a operação está sendo realizada somente na pista Sul.

**Figura 11** – Escorregamento de Talude em Cachoeiras de Macacu - Km 53,5. Foto de: 15/06/2021. [1]

**Figura 12** – Escorregamento de Talude em Cachoeiras de Macacu - Km 53,5. Foto de: 15/06/2021. [2]

**Figura 13** – Escorregamento de Talude em Cachoeiras de Macacu - Km 53,5. Foto de: 15/06/2021. [3]

**Figura 14** – Escorregamento de Talude em Cachoeiras de Macacu - Km 53,5. Foto de: 15/06/2021. [4]

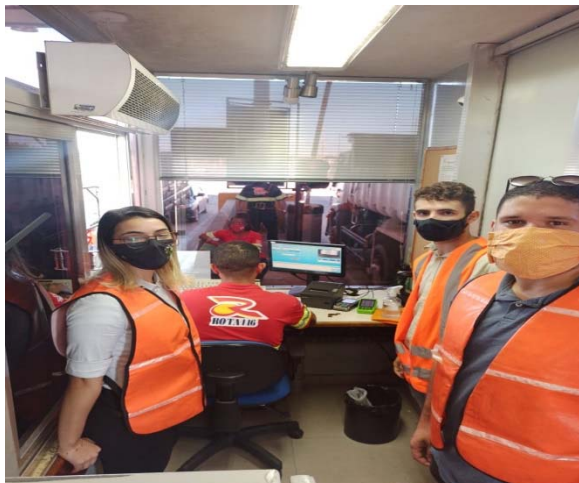
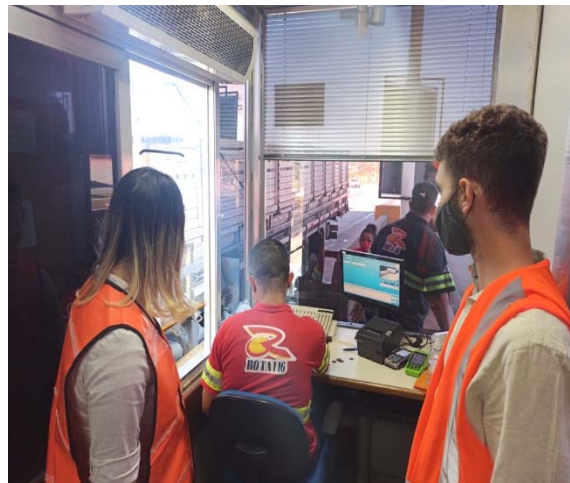
**Figura 15** – Cabine na P1 em Itaboraí - Km 1,9. Foto de: 15/06/2021.

**Figura 16** – Cabine na P1 em Itaboraí - Km 1,9. Foto de: 15/06/2021.
