# Relatório Técnico

## **RT 41/CATRA COVID-19/Rota 116/2021**

Relatório de Situação do Rodoviário  
Rota 116

*Elaboração*  
CATRA – Câmara de Transportes e Rodovias

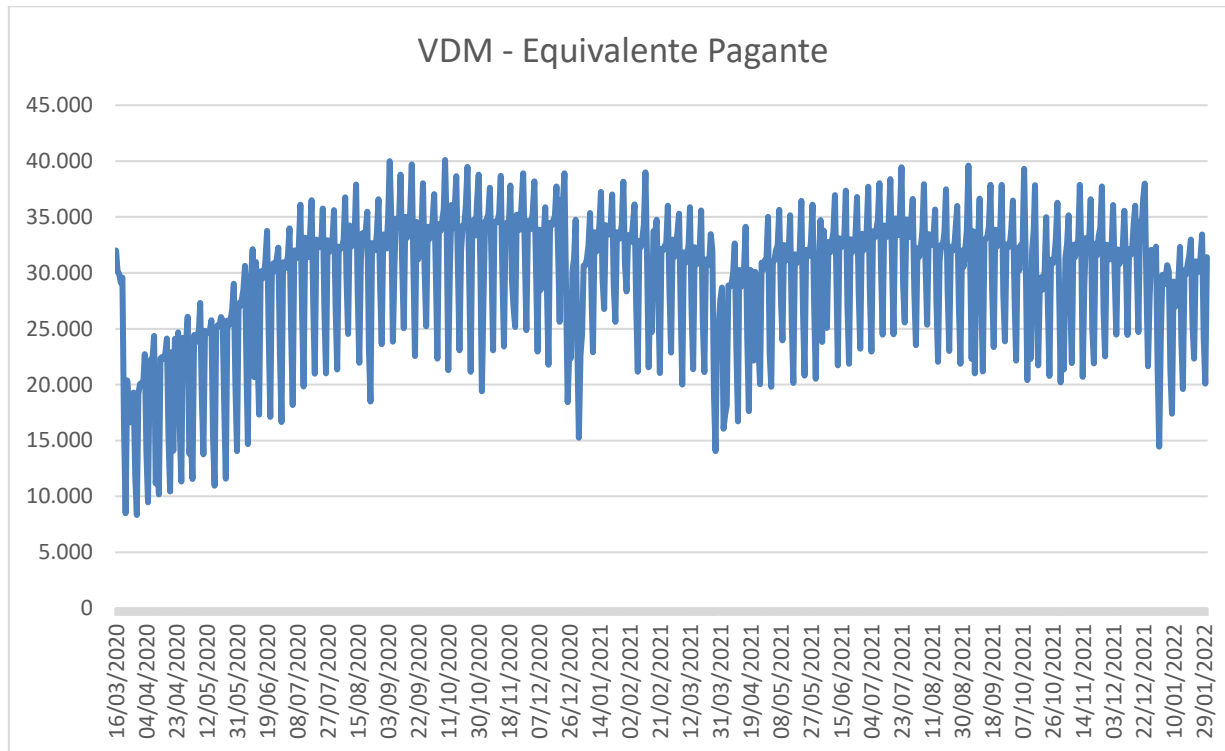
**Gráfico 2.1 (2)** – Veículo equivalente pagante durante período pandêmico

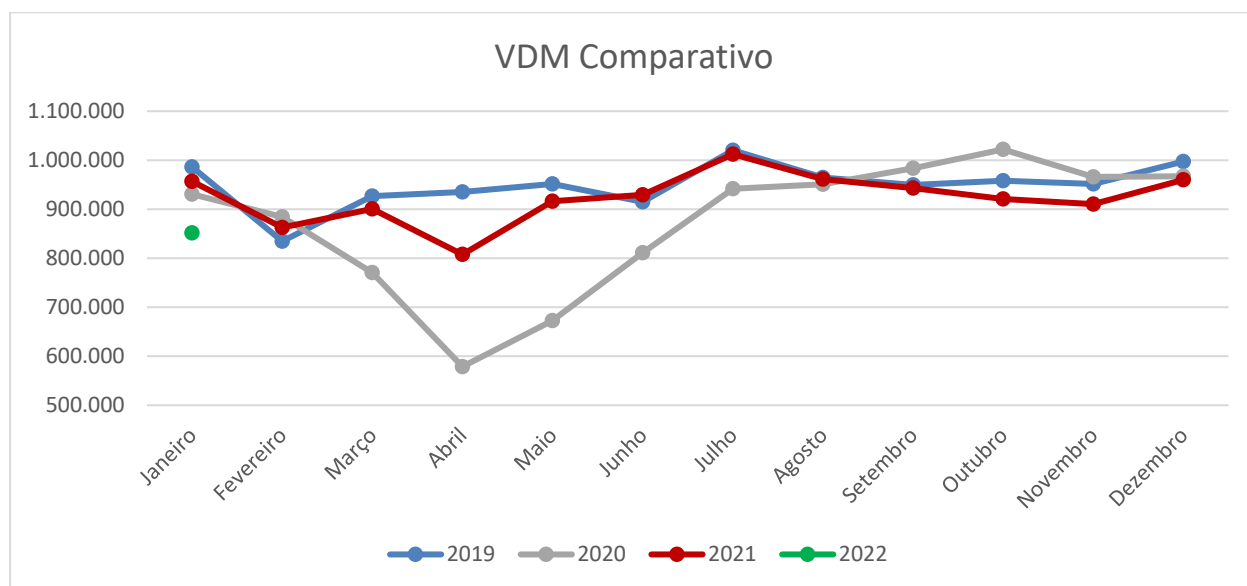
Nota-se uma redução de -10,96% na demanda em relação ao mesmo período do ano anterior e de -13,63% em relação ao mesmo período do ano de 2019. Quando comparado a 2020, observa-se queda de -8,46%. Vale lembrar que o mês de janeiro de 2020 não sofreu impactos oriundos da Covid-19.

Gráfico 2.2 – VDM comparativo entre o ano de 2019, 2020 e 2021

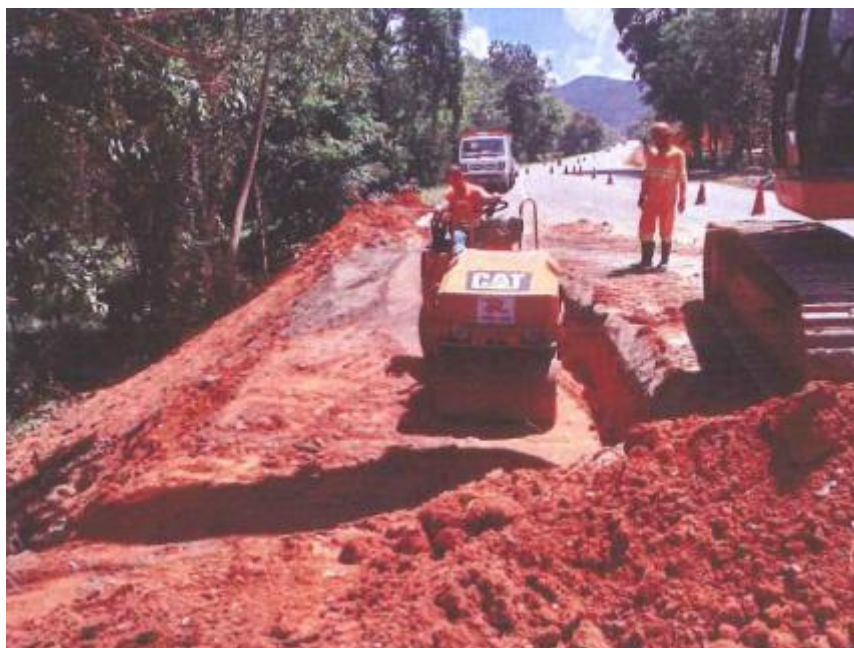
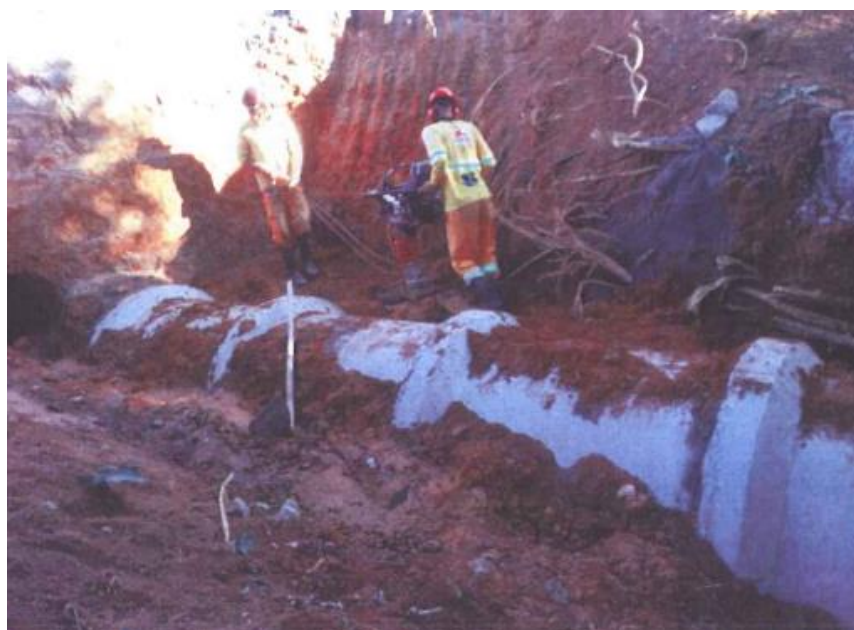
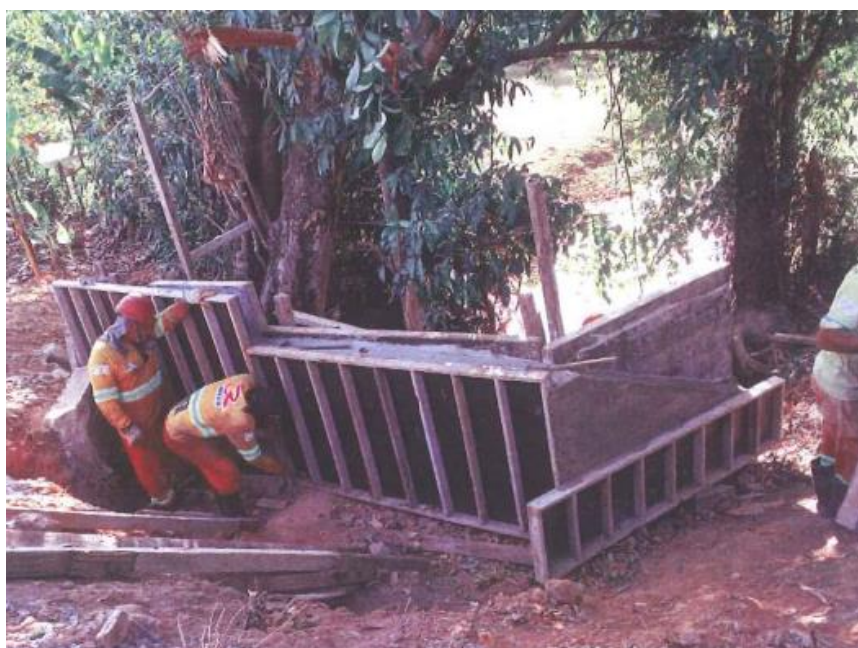
**Foto 1** – Restauração de drenagem – Km 014+000 [1]

**Foto 2** – Restauração de drenagem – Km 014+000 [2]

**Foto 3** – Restauração de drenagem Km 036+000 [3]

**Foto 4** – Restauração de drenagem Km 036+000 [4]

1. Implantação de medidas de engenharia de baixo custo; (**Foto 9 e Foto 10**)
2. Limpeza da rodovia e do sistema de drenagem;
3. Recapeamento/reparo do pavimento; (**Foto 11 e Foto 12**)
4. Restauração/reparo do sistema de drenagem; (**Foto 1, Foto 2, Foto 3 e Foto 4**)
5. Poda.

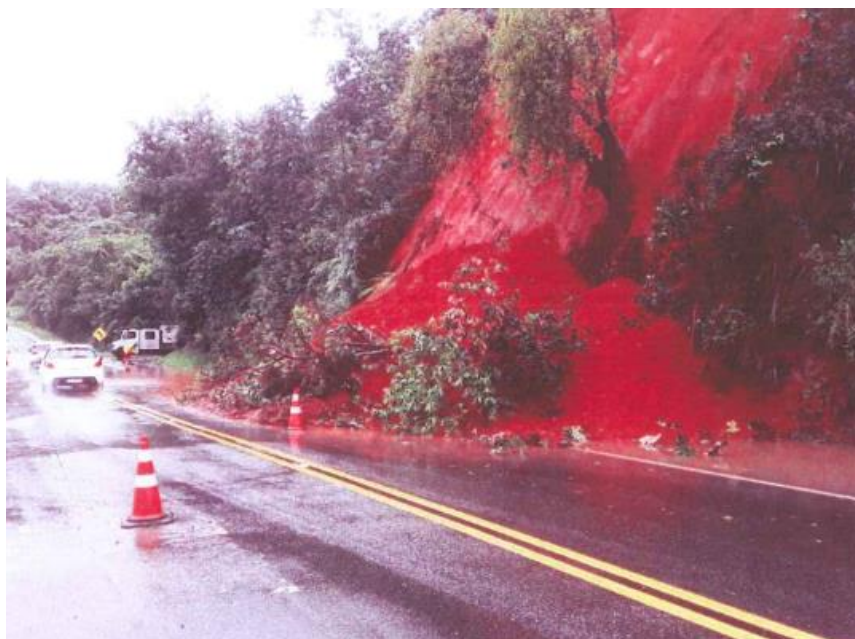
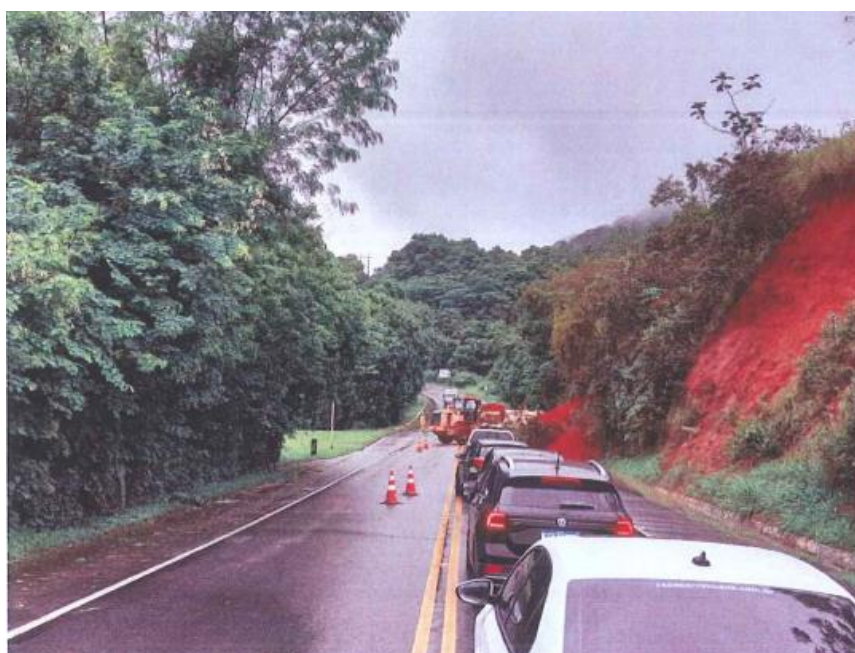
Foto 5 – Queda de barreira – Km 034+400 [1]

Foto 6 – Queda de barreira – Km 034+400 [2]

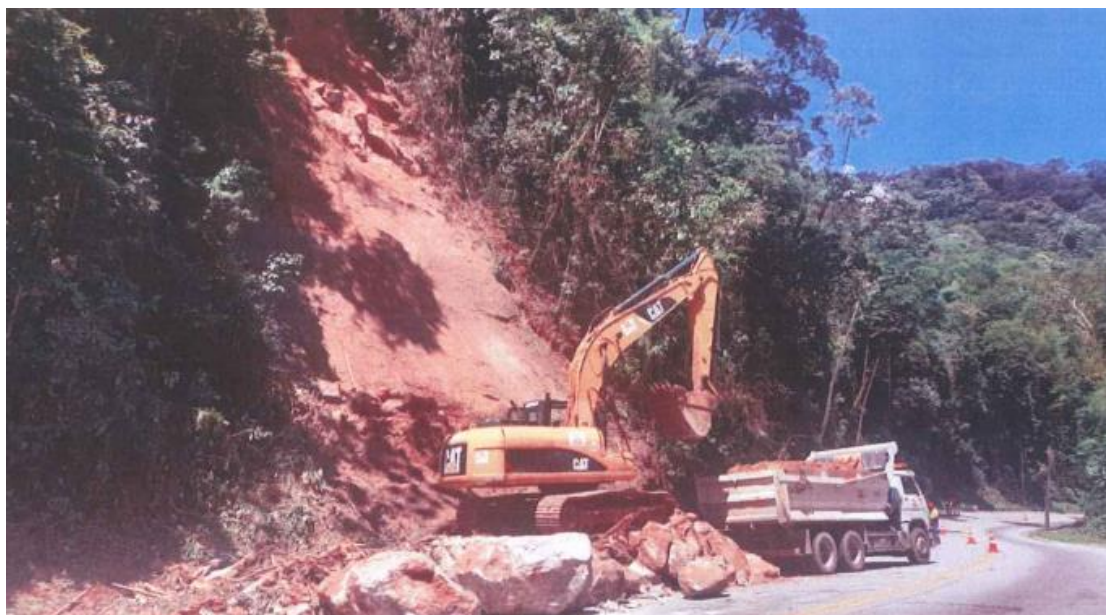
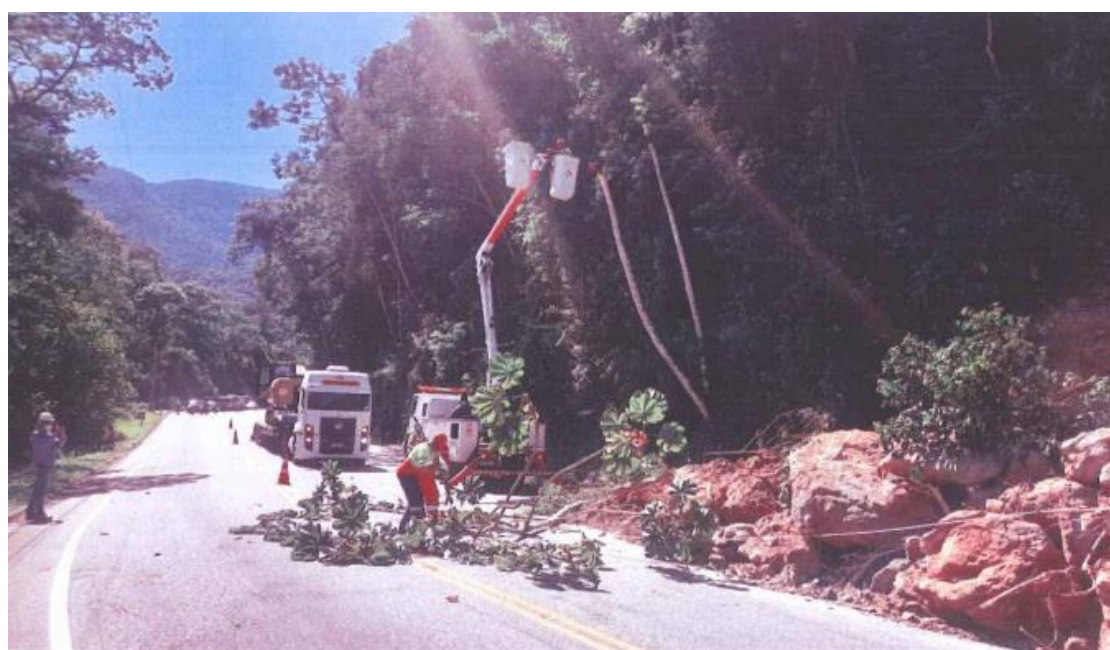
Foto 7 – Queda de barreira Km 051+900 [1]

Foto 8 – Queda de barreira – Km 051+900 [2]

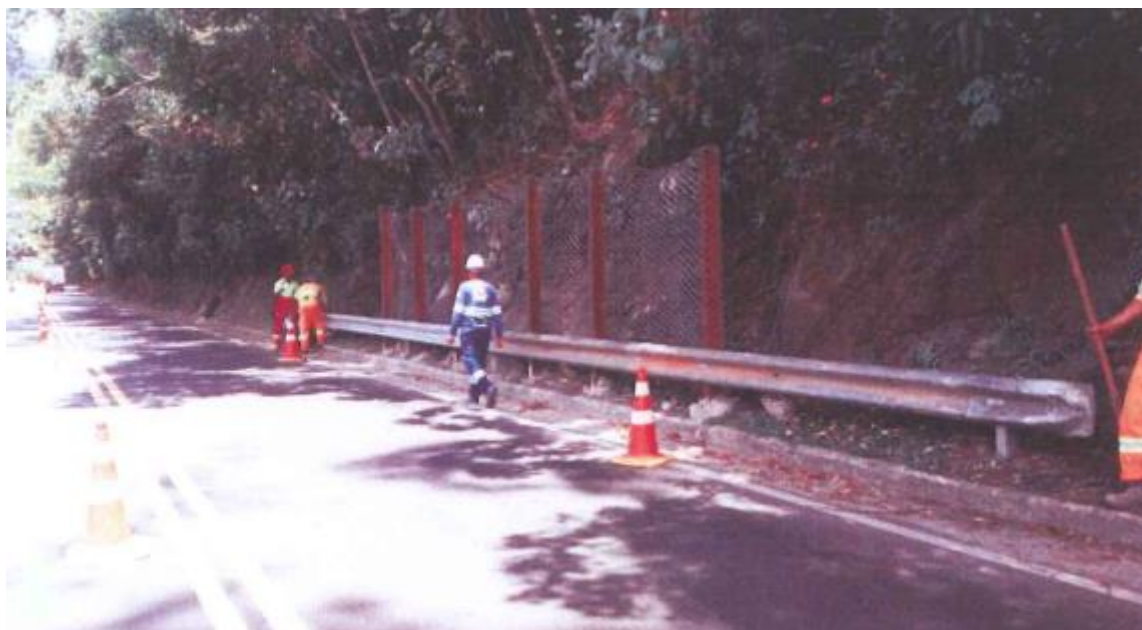
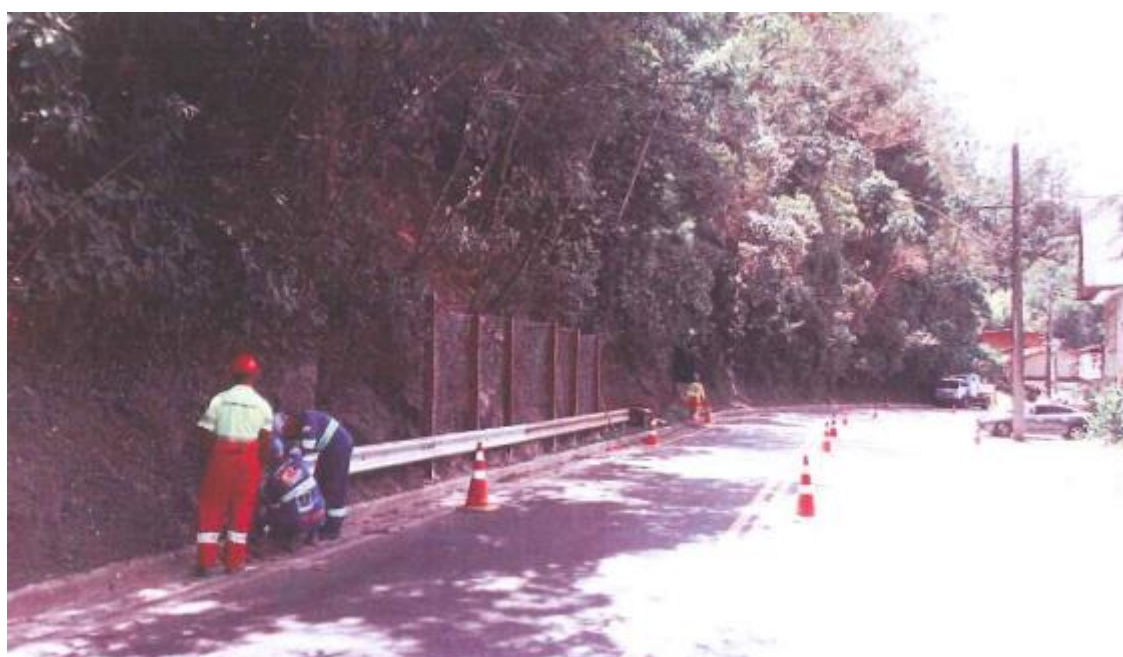
**Foto 9** – Implantação de dispositivo de segurança – Km 073+300 [1]

**Foto 10** – Implantação de dispositivo de segurança – Km 073+300 [2]

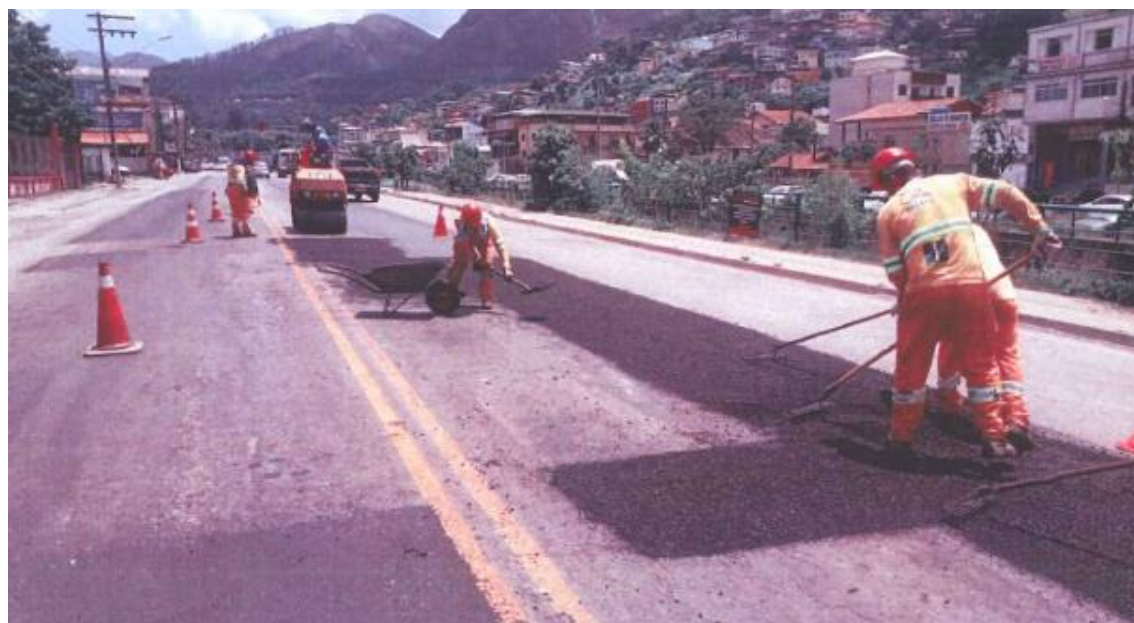
Foto 12 – Reparos no pavimento – Km 088+000
